PIANO DI GOVERNO DEL TERRITORIO

DOCUMENTO DI PIANO

A16	Componente geologica, idrogeologica e sismica	
Allegato 1	PARTE IDRAULICA	elaborazione: giugno 2004
	Documentazione fotografica

Documentazione fotografica

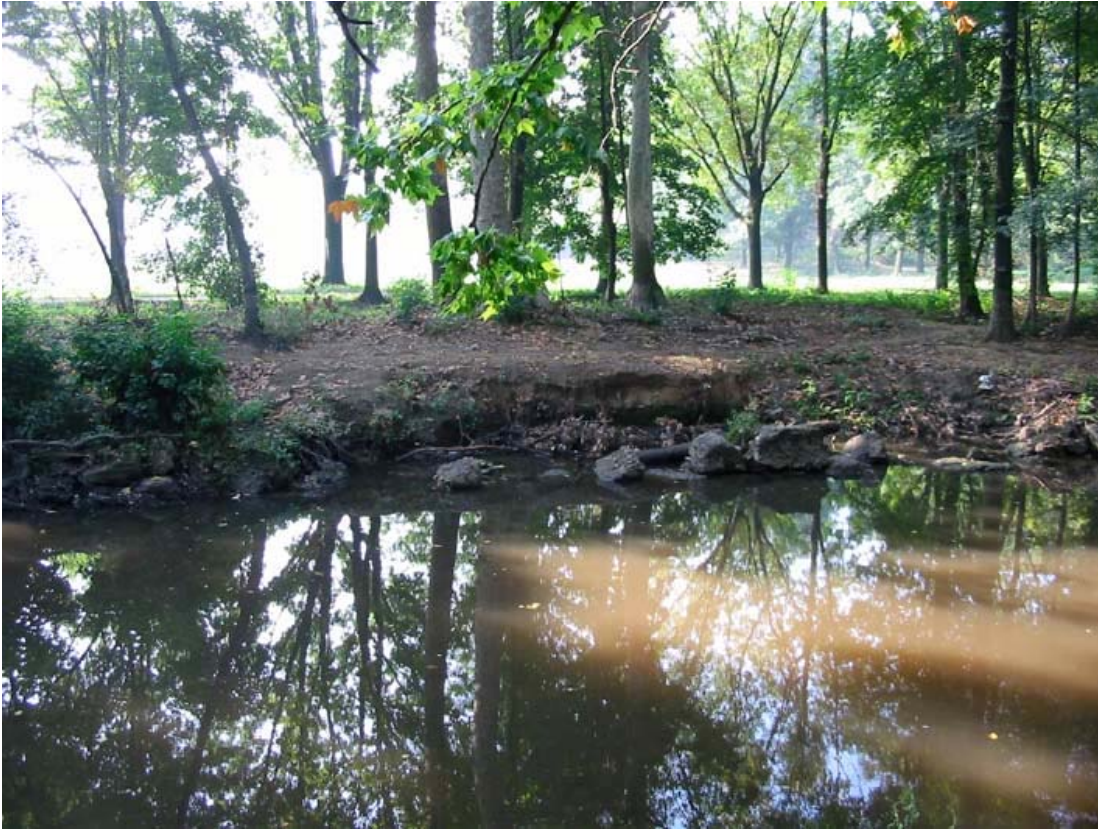
Figura 1 Erosione di sponda all'interno del Parco di Monza, a sud della Cascina Molini Asciutti

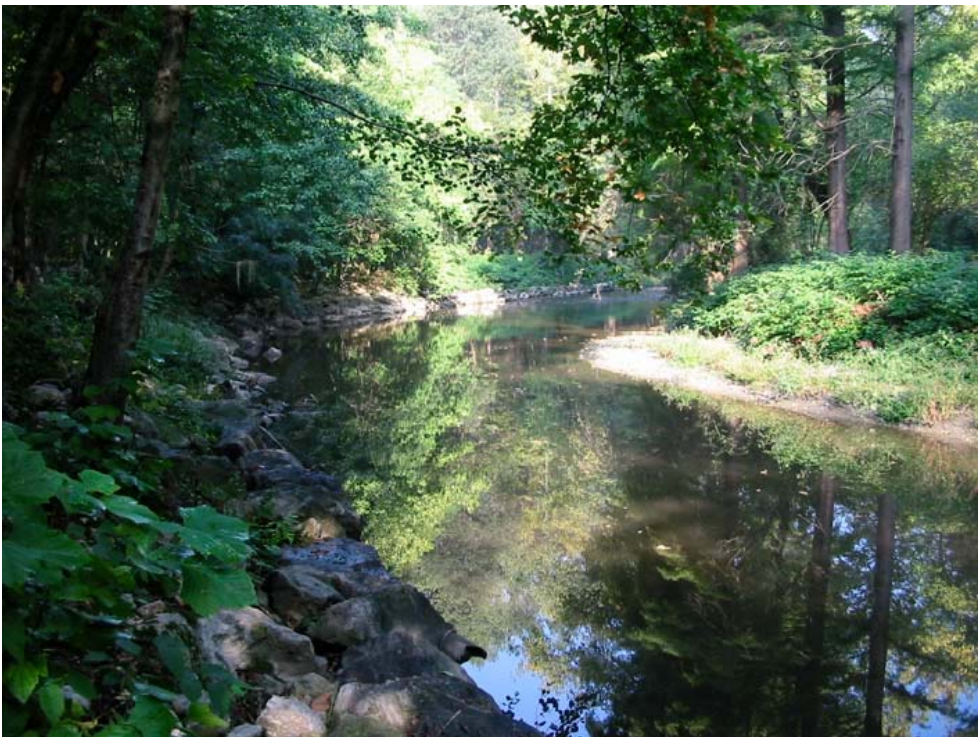
Figura 2 Argine rinforzato con blocchi non legati nel Parco di Monza, nei pressi del Mulino del Cantone

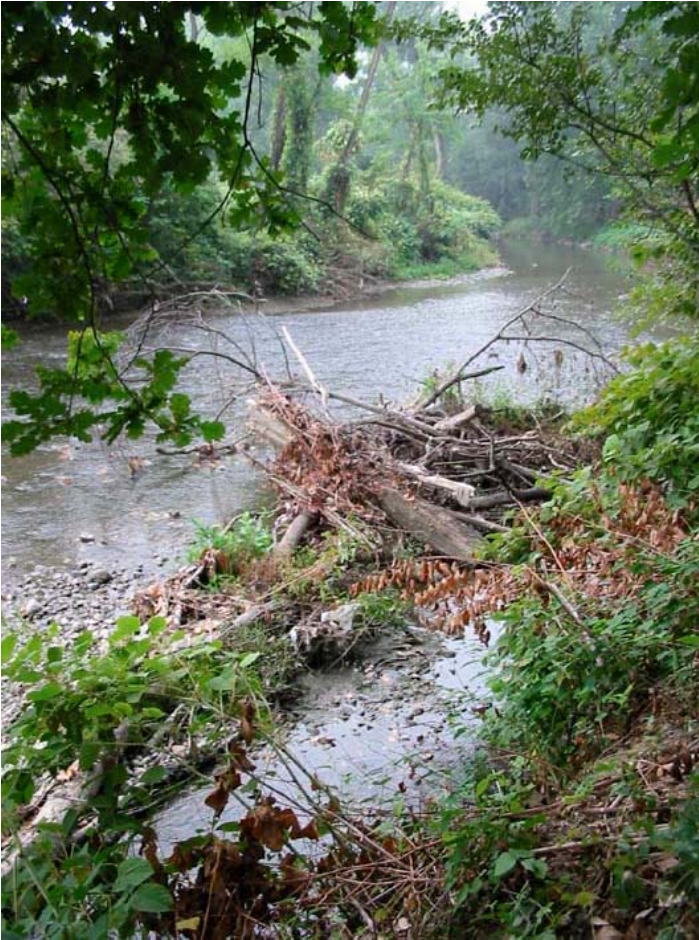
Figura 3 :Accumulo di materiale vegetale che genera accumulo di ghiaie Parco di Monza, a sud del Viale Caviga

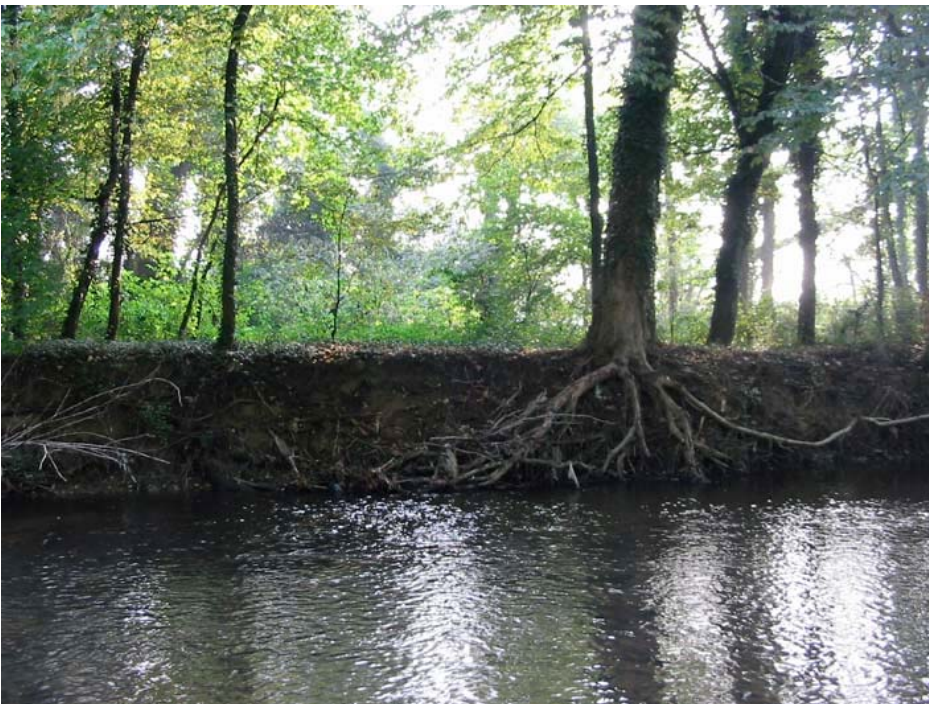
Figura 4 Erosione di sponda all'interno del Parco di Monza, a monte del ponte delle Grazie Vecchie

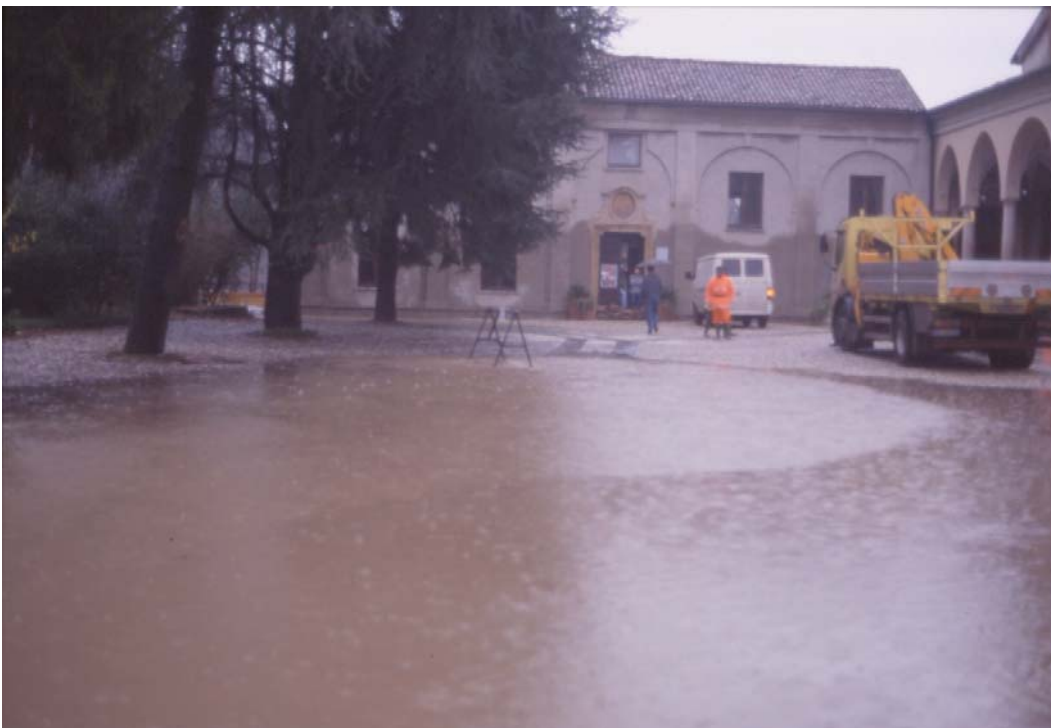
Figura 6 Il parcheggio del santuario Grazie Vecchie durante l'alluvione del 2002 (ore 15.00)

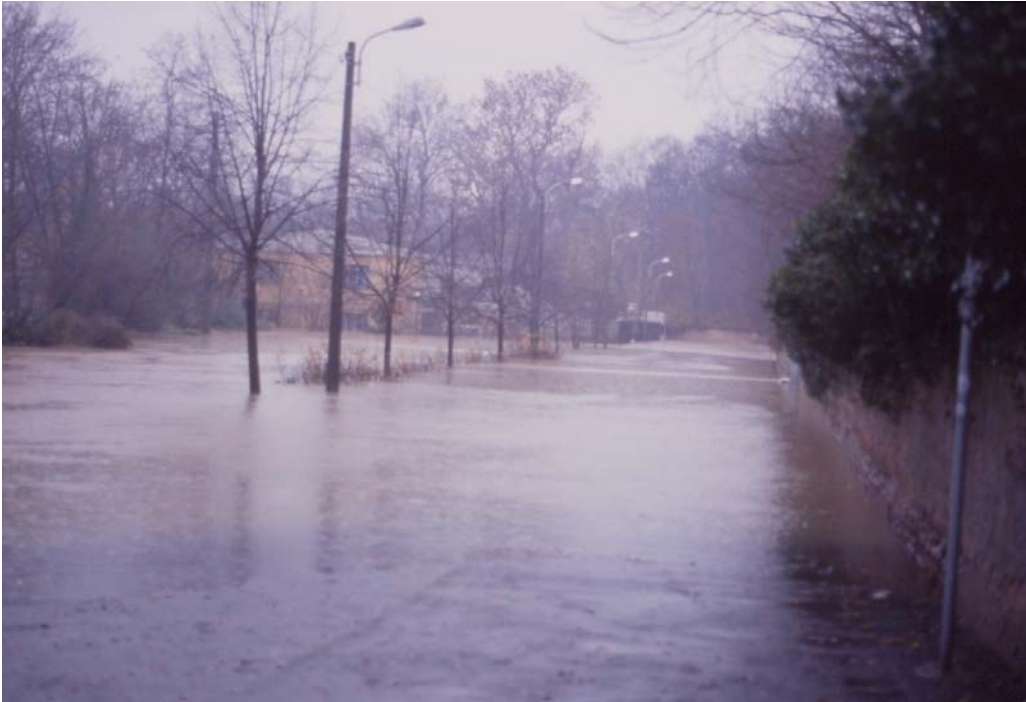
Figura 7 Dal ponte delle Grazie Vecchie, l'area del parcheggio durante l'alluvione del 2002 (ore 15.00)

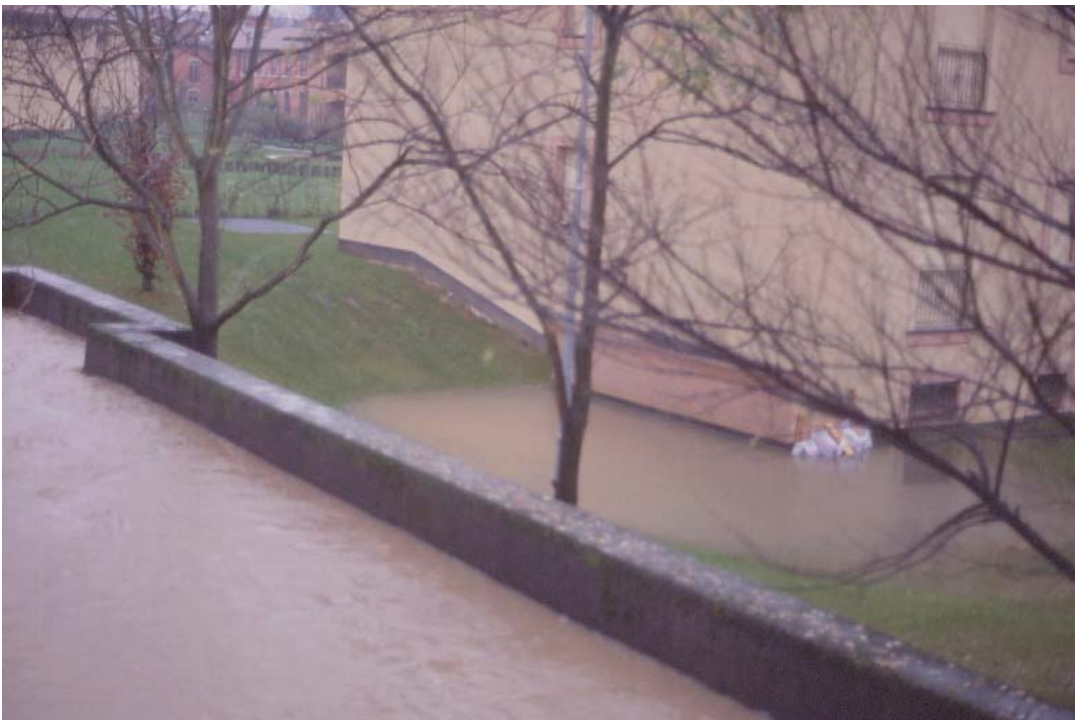
Figura 14 Durante l'alluvione 2002. La foto è stata scattata prima dell'arrivo dell'onda di piena, dopo il quale il giardino è stato completamente allagato

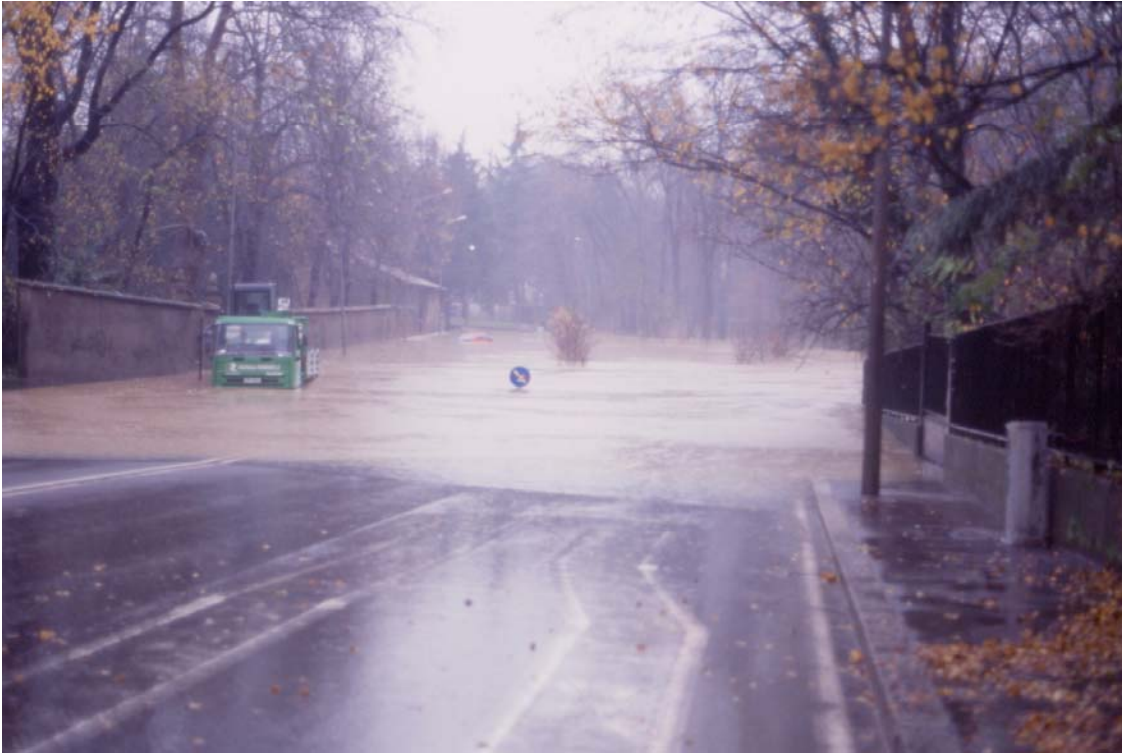
Figura 15 Dal ponte di via Cantore. L'acqua fuoriesce dal muro di cinta della Villa Reale e raggiunge nei punti più bassi i due metri di altezza (foto scattate alle 15.00 circa. L'onda di piena è arrivata in città verso le ore 20.00)

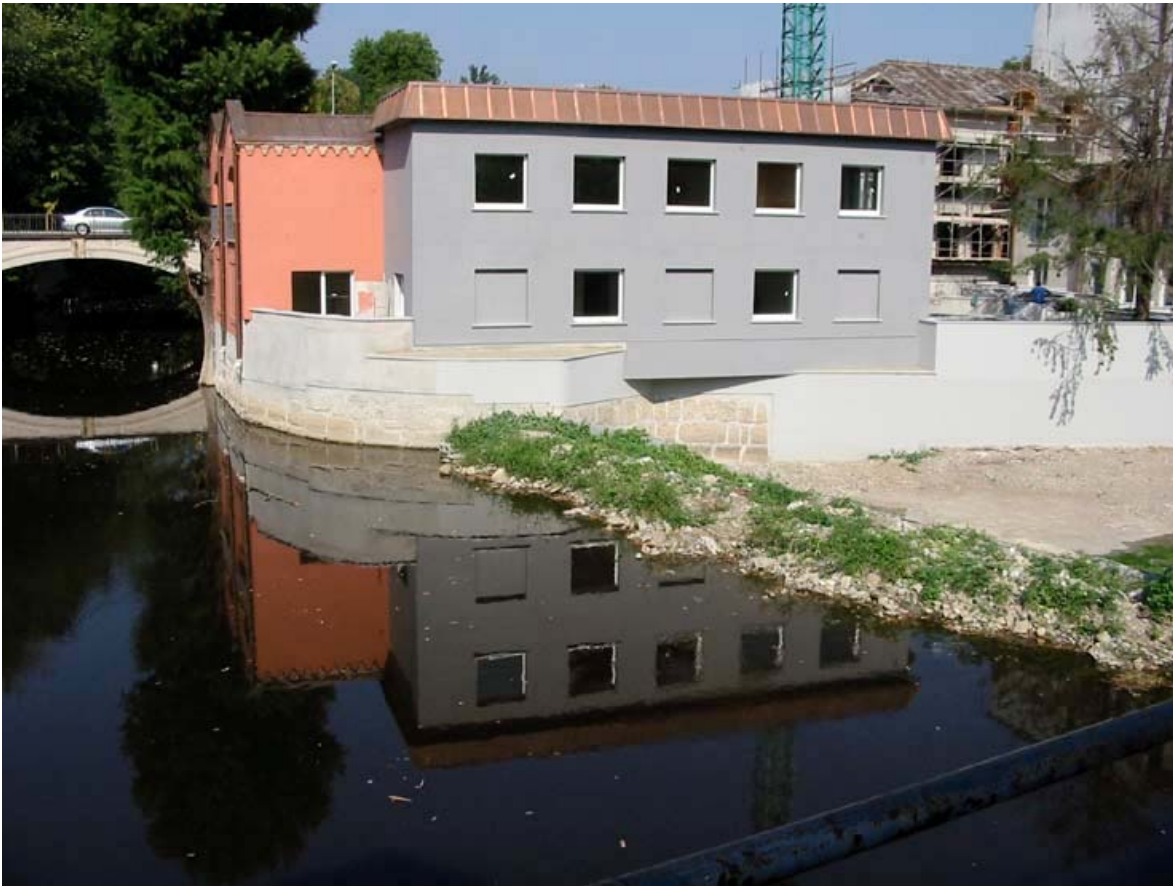
Figura 18 Ristrutturazione lungo l'alveo a fianco della traversa di derivazione del Lambretto, Via Aliprandi

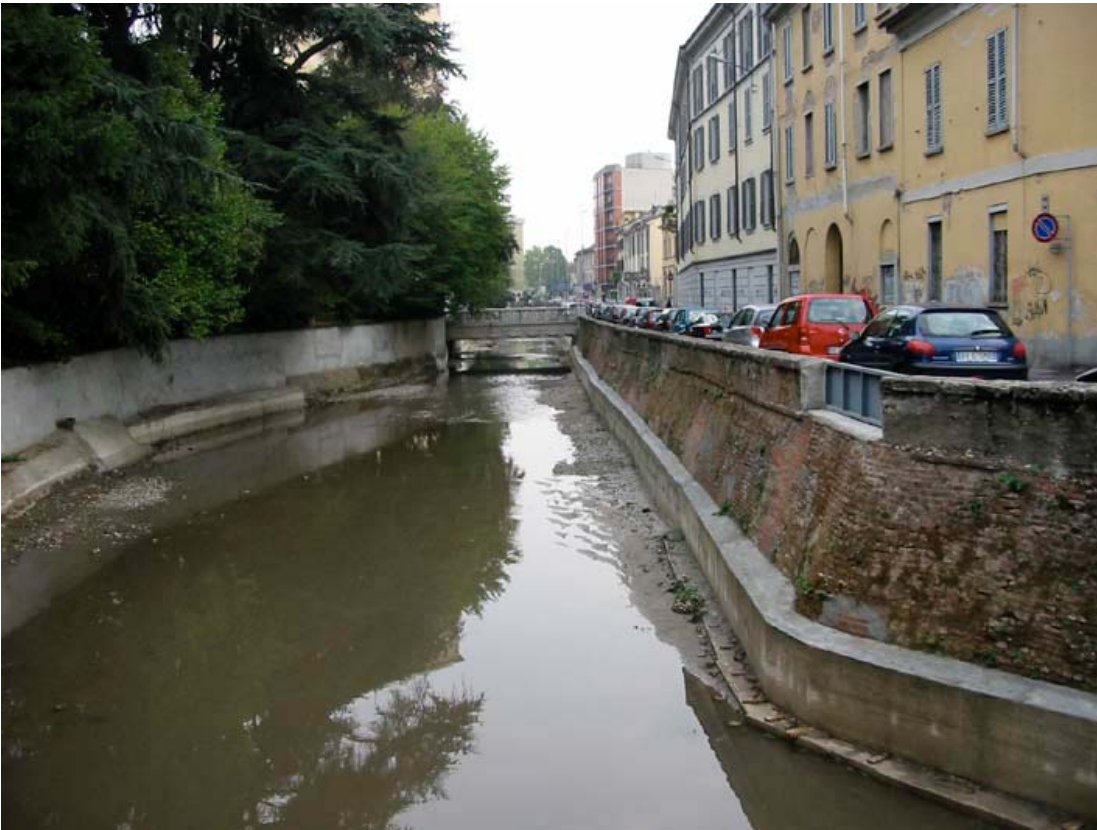
Figura 27 Rinforzi al piede dei muri di sostegno delle sponde del Lambretto (si vede la paratia mobile sul parapetto). Sullo sfondo il ponte di Via Villa

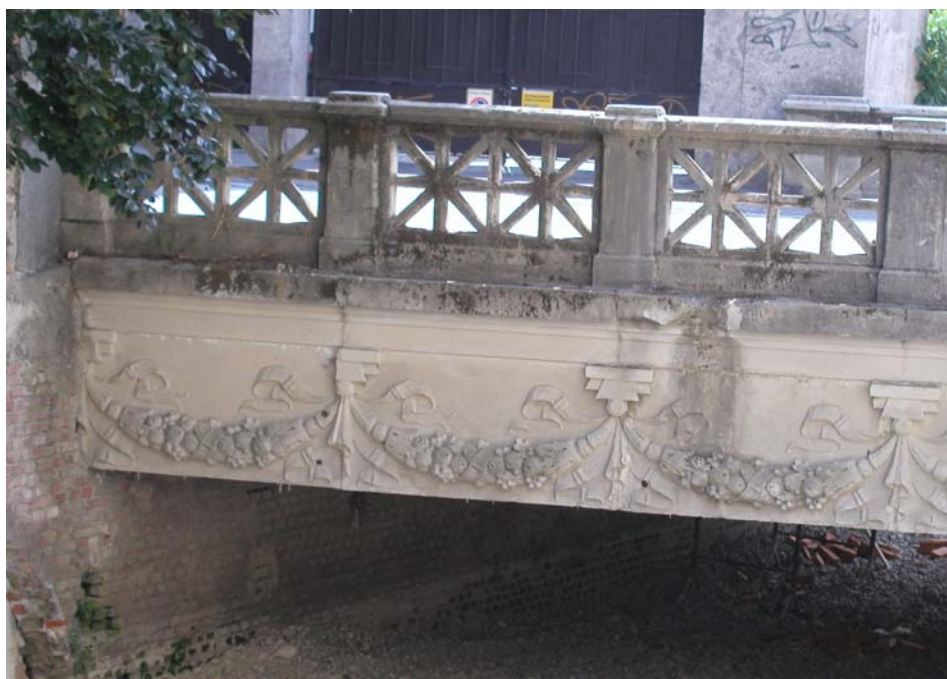
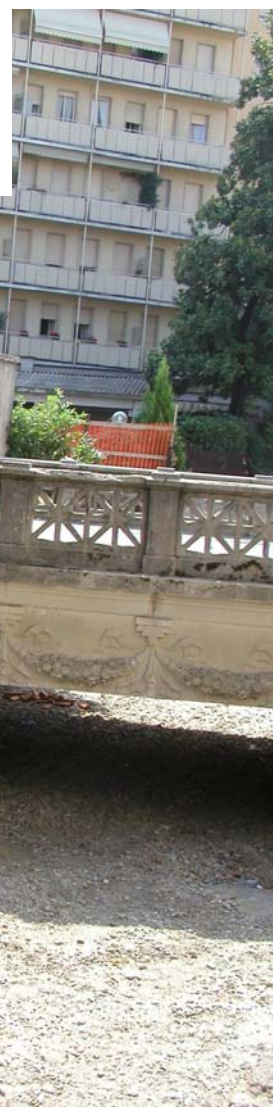
Figura 30 Il ponte di Via Villa durante i lavori di sistemazione e pulizia dell'alveo eseguiti nell'estate 2003 (2 immagini)

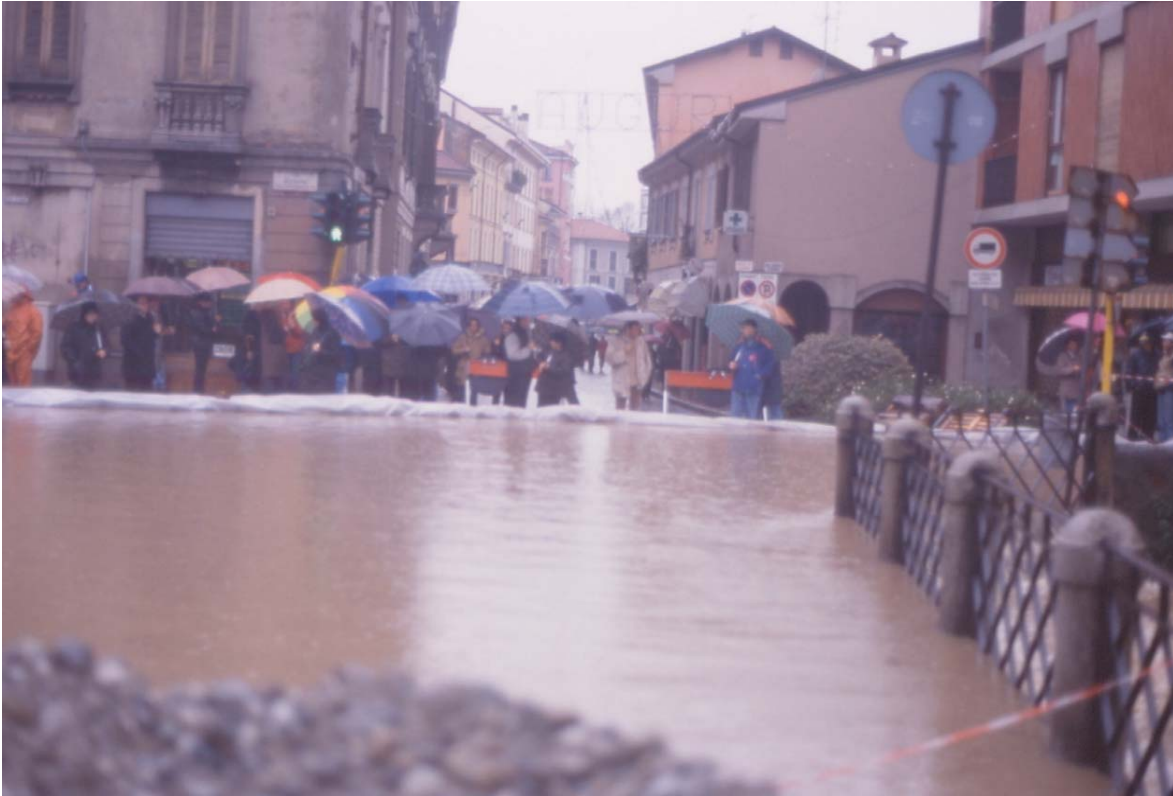
Figura 31 Il ponte di Via Lecco durante l'alluvione 2002. In primo piano l'argine di contenimento costruito in emergenza (ore 15.30)

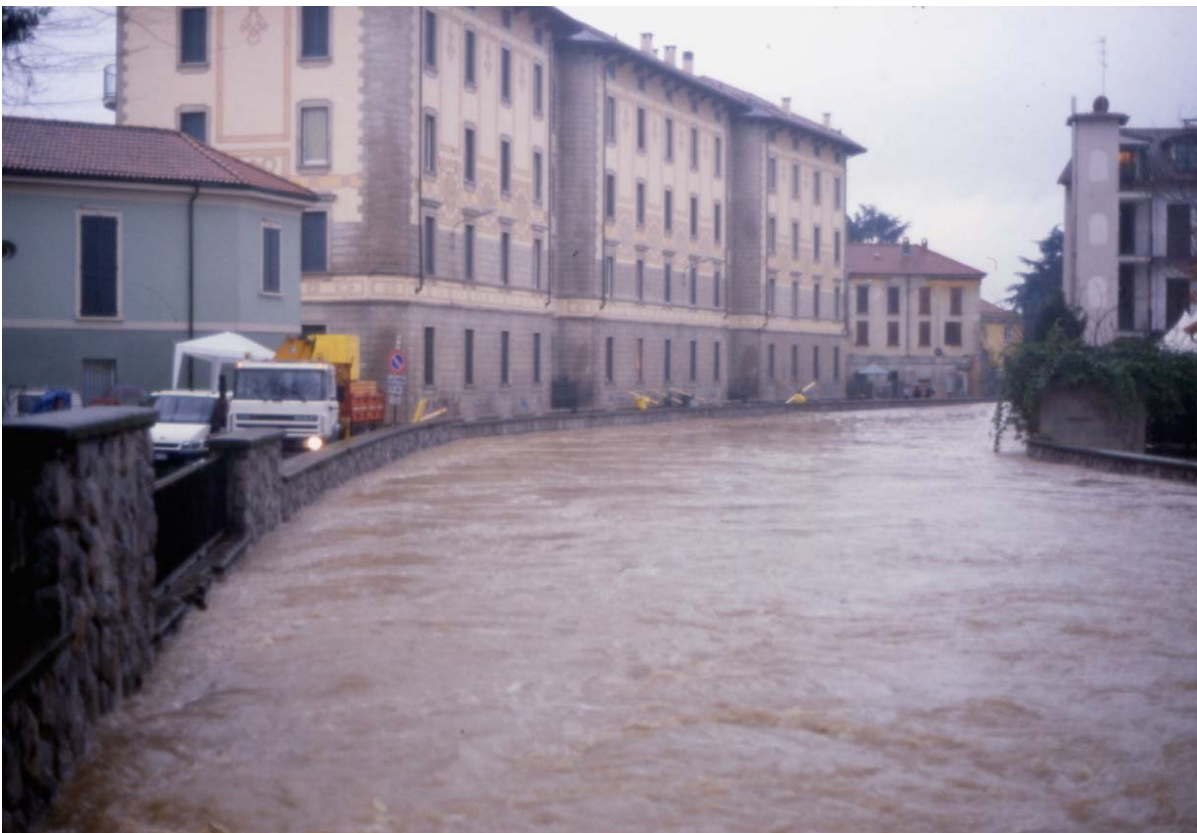
Figura 35 Durante l'alluvione 2002 (ore 16.00; vista da nord verso sud)

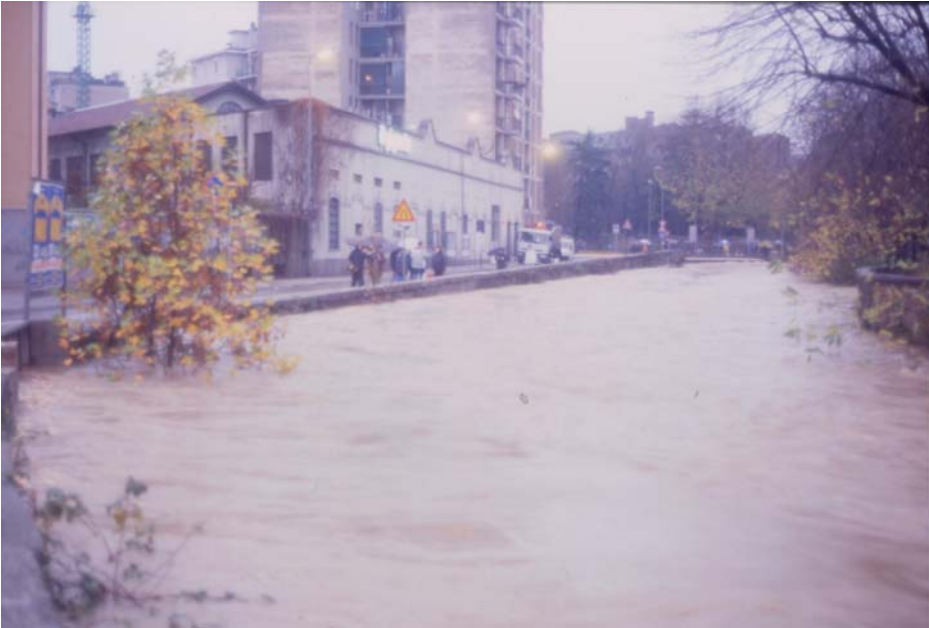
Figura 36 Via Azoone Visconti nei pressi dei giardini di Via Grassi durante l'alluvione 2002 (ore 16.00)

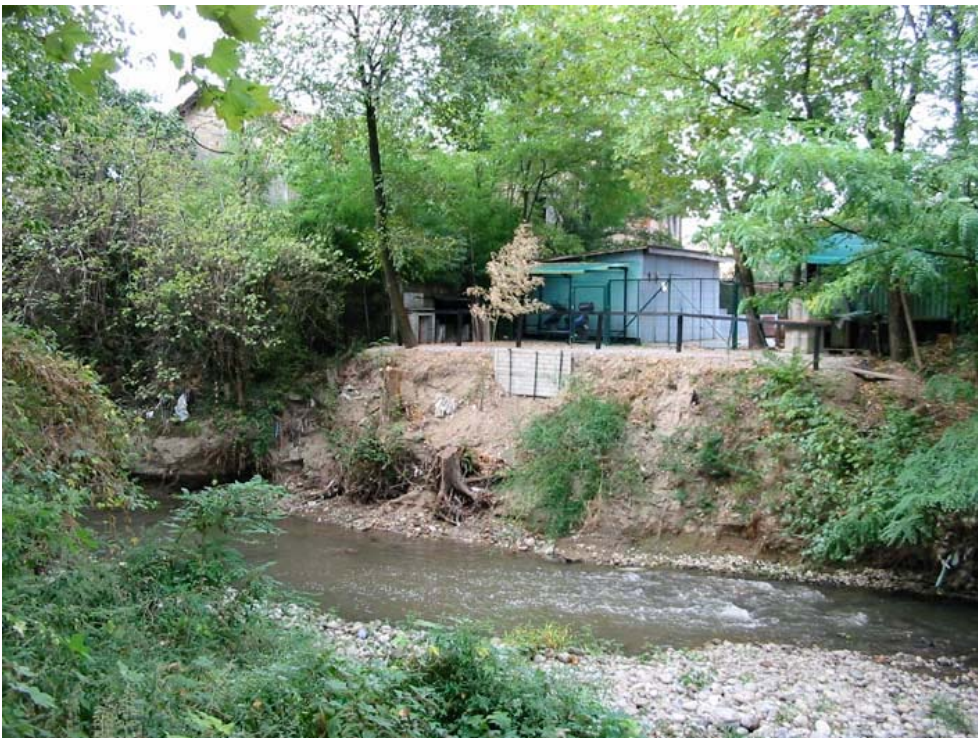
Figura 41 Occupazione di parte del corso del fiume mediante riporto in terra. Lambro poco a monte della confluenza con la roggia Lupa
