Piano Particolareggiato

Aree industriali comprese tra le vie
Stucchi, Ercolano, Pompei e Adda

Elaborato F	Analisi geologica preliminare	Data:28.04.06
		Agg.: 22.05.06

Comune di Monza

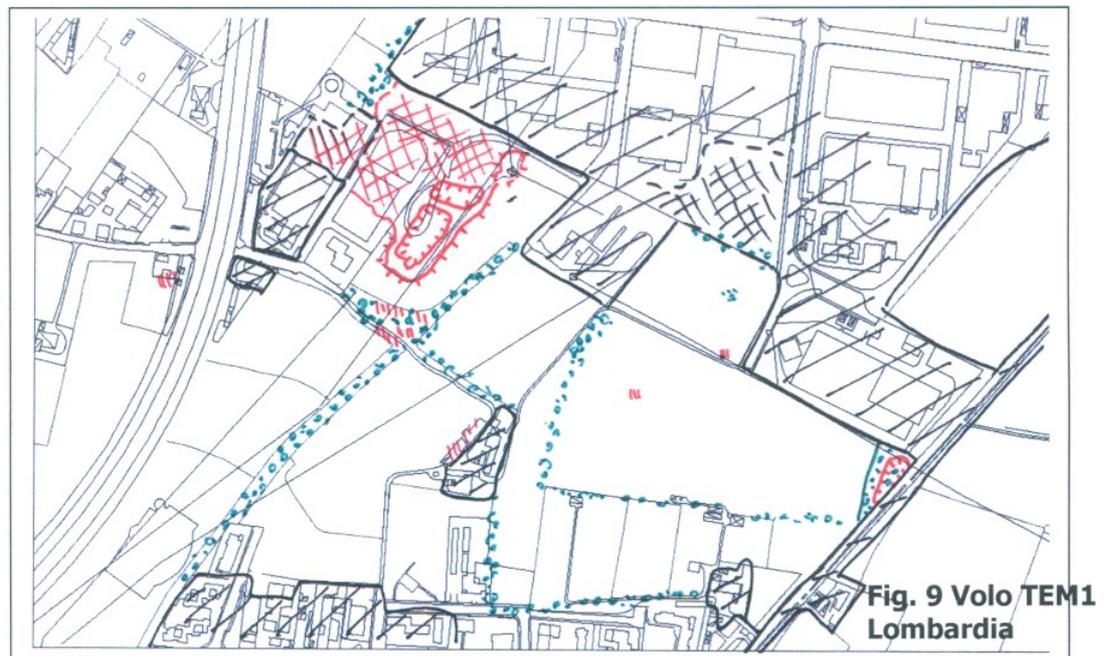
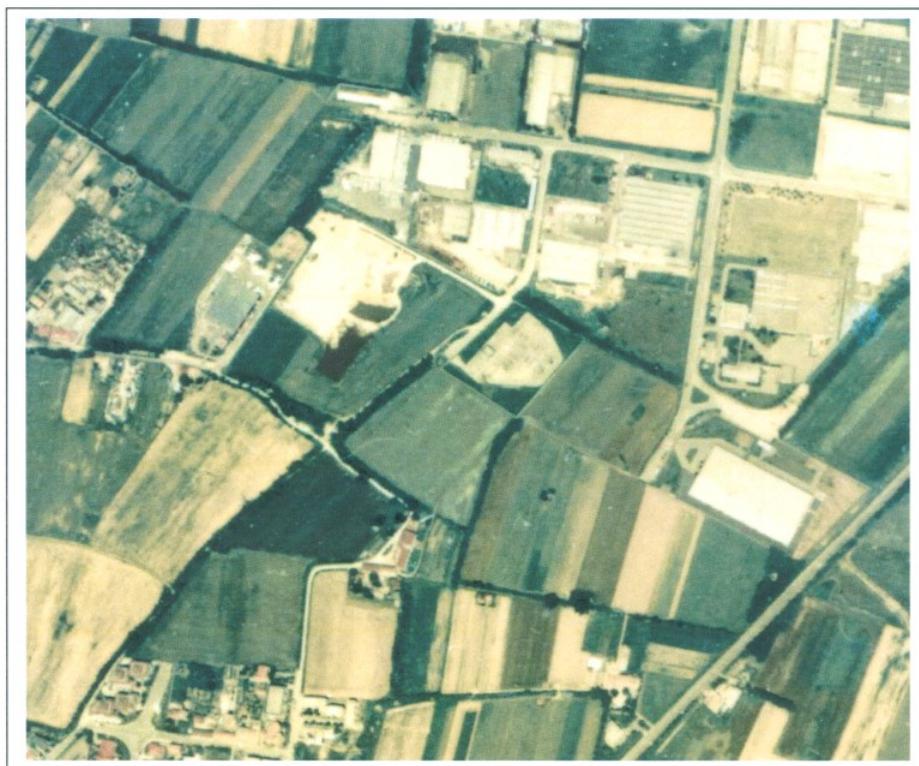
Fig. 10
TEM1

La successiva immagine esaminata corrisponde alle fotografie aeree del volo TEM1 colore Regione Lombardia (1980) (Fig. 9). La situazione risulta abbastanza mutata rispetto alla soglia precedente. Non è ancora presente il Viale Stucchi, ma l'edificato industriale/artigianale di via Ercolano-via Pompei è pressoché completo e si amplia il fronte costruito del quartiere S.Damiano. Nella parte ovest dell'area, poi, è presente un edificio industriale e a nord ed est di questo una ampia zona di alterazione del suolo. La sua parte occidentale verrà poi occupata da ampliamenti degli edifici produttivi, mentre le porzioni nord ed est sono ancora visibili. Le aree sembrano occupate da materiale di riempimento del tipo macerie e inerti vari, ma con scarsa omogeneità e, dunque, con la possibile presenza di materiali diversi, non noti. Inoltre la porzione est dell'area, per circa 5000 m², è interessata da vasche di raccolta di materiali semifluidi scuri, dotate di argini.

In corrispondenza di questa area, infatti, nella seconda metà degli anni '70 ha operato un cantiere SNAM per la perforazione di un pozzo di ricerca denominato Monza1, profondo 4939 m. Il grande cantiere disponeva di sonda e vasche per il

travasò e lo stoccaggio dei fanghi di perforazione, oltre che di una area (parte nord-est) con baracche per tecnici e operai.

Smontato il cantiere, non risulta venne effettuata alcuna bonifica o sistemazione dei terreni e le aree scavate e quelle con vasche di fanghi, oltre ai basamenti in cemento delle baracche furono sepolti sotto circa 1,5-2 metri di materiali vari, prevalentemente inerti. L'area interessata dalle vasche, già dell'ECA, è poi passata alla proprietà comunale e concessa in uso alla ditta Colombo Strade.

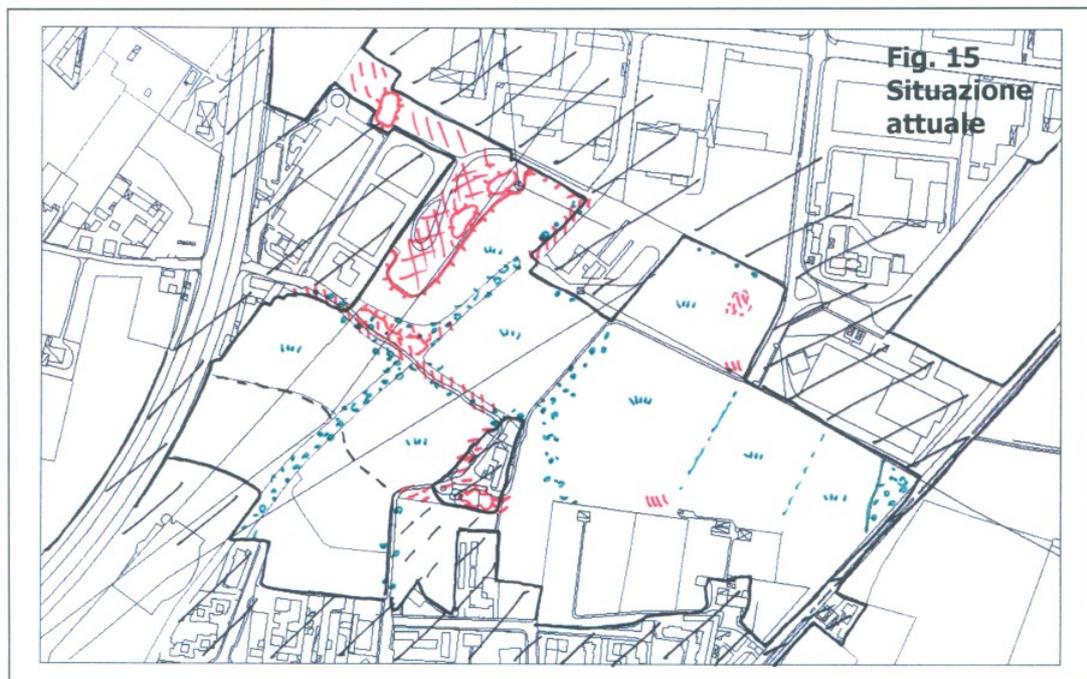
Nella figura sottostante è indicata, sommariamente, la situazione attuale.

situazione di alterazione è ancora rappresentata dal terrapieno posto nella parte nord-ovest, conservatosi dagli anni '70, e utilizzato poi come deposito materiali edili e materiali vari, prevalentemente e apparentemente inerti, dalla Colombo Strade. Tuttora sono presenti più cumuli soprattutto di terra e ghiaia in almeno 3 punti della superficie.

La altezza da piano campagna del terrapieno che ricopre anche le vasche e i resti degli impianti di perforazione SNAM può considerarsi di 1,5-2 m, mentre la dimensione complessiva delle aree interessate dalla situazione di alterazione possono essere valutate in oltre 20000 m². L'attuale area del terrapieno, non compresa nei perimetri recintati della altre attività produttive presenti, appare ampia poco più di 15000 m².

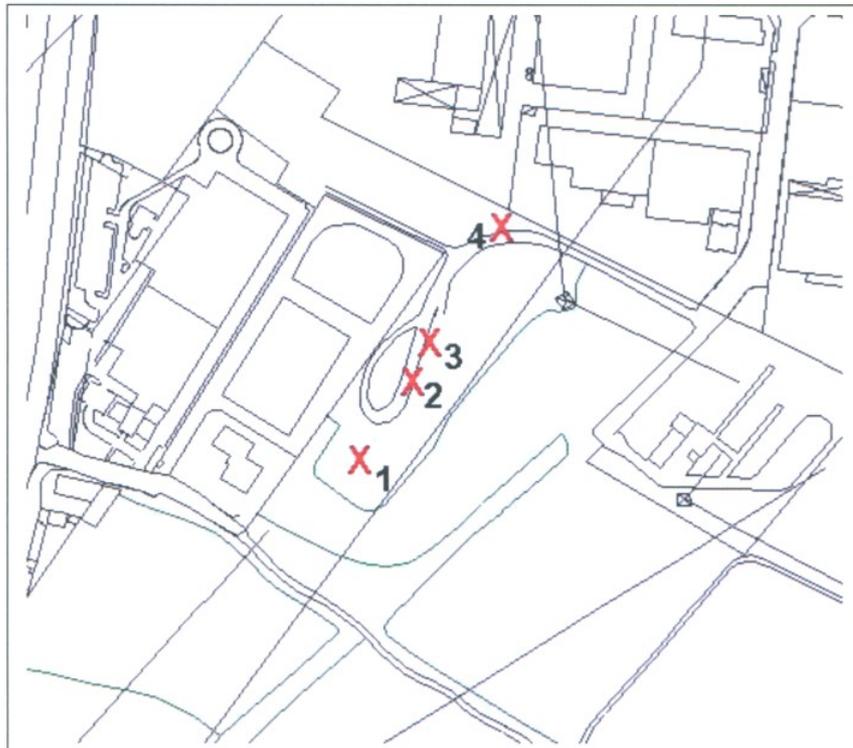
Per verificare l'esistenza delle vasche riconosciute nelle immagini TEM1 '80 si sono effettuati alcuni scavi esplorativi con pala meccanica nelle posizioni indicate nella figura seguente (Figura 16).

L'esame del terreno è stato spinto a 4,5 m nel caso dello scavo 1 e fino a profondità minori negli altri casi, in relazione alla stratigrafia riconosciuta.

In S1 è stata esplorata la parte centrale della principale vasca di fanghi di perforazione che sono stati rinvenuti puri oltre 4,2 metri e misti ad altri materiali tra 2,2 e 4,2 m.

0 – 0,25 m	terreno attuale misto, localmente con terra e sassi, compatto
0,25 – 0,8/1	materiali grigi sciolti, più o meno scuri, con mattoni e pietre
0,8/1 – 1,6-2,8	materiali terrosi bruni con bande bitumi/catrami e pietre
1,6/2,8 – 4,15	materiali clastici scuri con fanghi e blocchi (pietra e cemento) con pochi rifiuti e inerti
4,15 – 4,5 +	fanghi scuri o nerastri, plastici, palabili (campione disturbato)

La profondità di posa dei fanghi non è nota, ma non sembra poter essere molto diversa da quella del fondo scavo.

In S2 è stata intercettata la probabile zona d'argine tra prima e seconda vasca di accumulo dei fanghi. La matrice dei materiali sembra in profondità naturale, ma fortemente impregnata da fluidi provenienti dalla zona fanghi.

0 – 0,1 m	terreno riporto, compatto, molto pietroso, con mattoni
0,1 – 1	terreno di riporto con molta terra rossastra
1 – 1,45/2	terreno misto, di aspetto naturale, grigio nocciola
1,45/2 – 2,8	terreno misto ghiaioso scuro, con probabili infiltrazioni di fanghi

S3 ha esplorato la zona della seconda vasca fanghi, senza peraltro trovare fanghi puri, ma materiali mescolati con fanghi.

0 – 0,5 m	terreno copertura molto compatto, pietroso
0,5 – 1	terreno sassoso con terra rossastra
1 – 4	zona di materiali eterogenei, ghiaiosi, spesso scuri, a consistenza molle con pietre e inerti; odore fanghi (campione disturbato a 2,8 m)

Infine S4 ha esplorato la parte nord dell'area della perforazione SNAM nel tentativo, non riuscito, di individuare i basamenti in cemento delle baracche. Il terreno appare modificato fino a circa 1 m, poi di aspetto naturaliforme.

Con queste informazioni integrative, si può ipotizzare che nella fascia più interessata dal vecchio cantiere, con l'esclusione delle zone più arretrate, successivamente ricoperte anch'esse e utilizzate per la movimentazione di inerti, siano presenti da 10000 a 13000 m³ di materiali e che un terzo di essi si rappresenti da fanghi o sia stato in qualche modo da questi interessato.

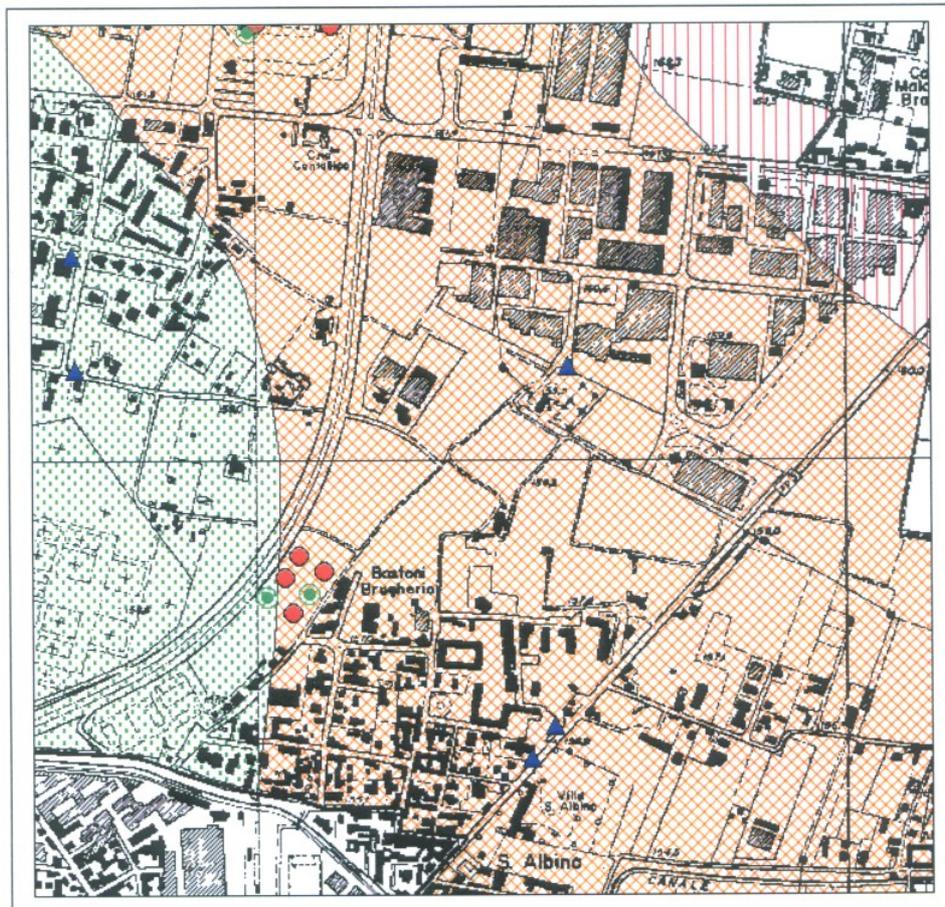
Fig. 17
Zonazione
geotecnica

Il risultato di questa elaborazione, mostrato alla seguente figura 16, indica che questa porzione di Monza può presentare una certa variabilità nel sottosuolo, sia in forma di strati cementati, sia di materiali argillosi, e che dunque i caratteri geotecnici locali devono sempre essere esplorati in sede di progettazione esecutiva degli interventi, come del resto richiesto dalla normativa (DM 11/3/88).

La stratigrafia del Pozzo di via Ercolano conferma questa valutazione, anche se, nel caso specifico, mostra una situazione favorevole (materiali ghiaiosi abbastanza omogenei) nei primi 20-30 m di profondità.

Gli interventi in queste aree devono essere preceduti da relazione geologico tecnica ai sensi del DM 11 marzo 1988 e successiva Circ.LL.PP 30483 del 24 settembre 1988. In particolare dovranno essere approfondite le indagini volte alla ricostruzione della stratigrafia del sottosuolo, spinte fino alla profondità massima raggiungibile dai carichi previsti e per un intorno significativo. Considerata la presenza documentata di discontinuità laterali, le indagini dovranno essere eseguite in numero sufficiente alla ricostruzione di dettaglio del sottosuolo in funzione del tipo di opera prevista. Particolare attenzione dovrà essere posta nella scelta dell'ubicazione delle prove e nel calcolo dei cedimenti differenziali.

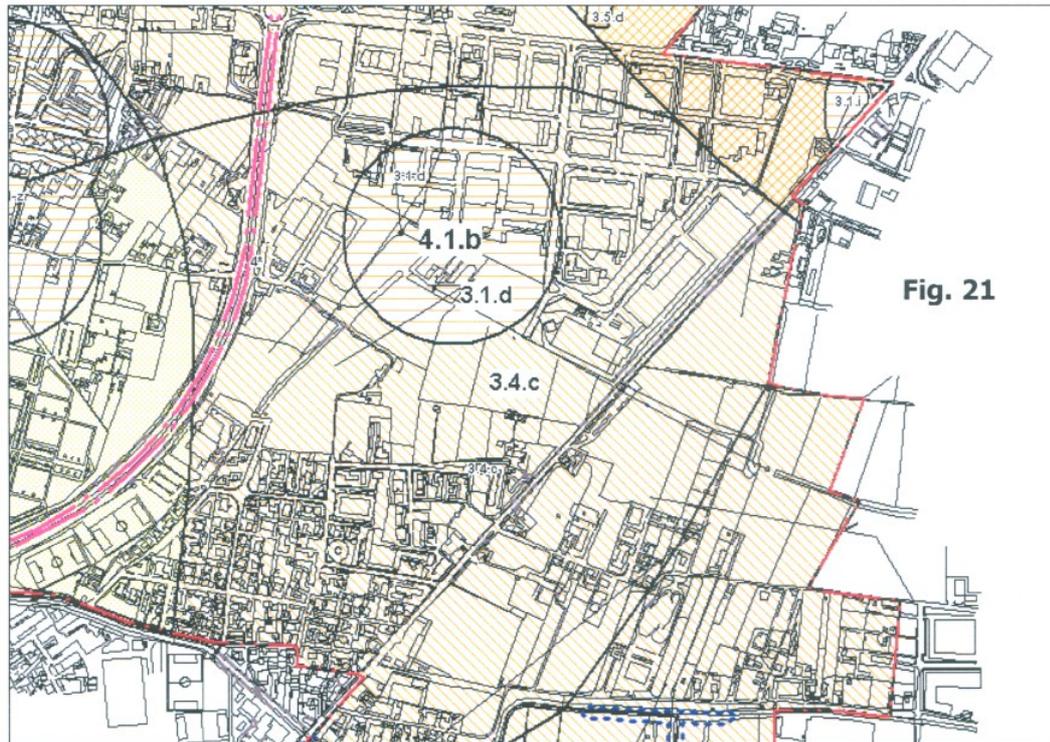
Tutte le aree considerate sono comprese nella categoria di Fattibilità 3.4.c, con l'esclusione delle parti incluse nella Fascia di rispetto di 200 m di raggio, del pozzo pubblico di via Ercolano-Murri (3.1.d). In questa fascia cadono anche gran parte delle aree a degrado del suolo e sottosuolo, interessate dai lavori SNAM degli anni '70.
