COMUNE DI MONZA

**AREA 9A
VIA GHILINI**

Relazione geologica e geotecnica

IMMOBILIARE PIAVE 83 S.r.l.
EDIFICI RESIDENZIALI AREA SITA IN
MONZA – Via Piave, 10

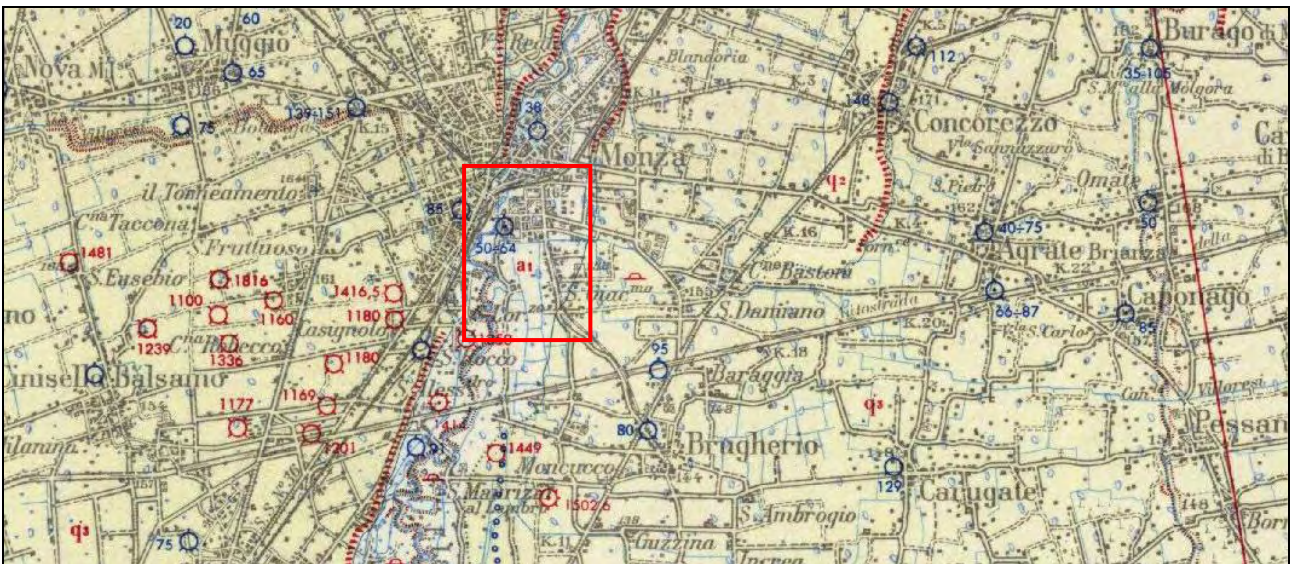
Figura 5.1 – Stralcio della Carta Geologica (scala 1:100.000) - Foglio 45 Milano. **Geologia** dell'area di studio: in azzurro chiaro (**a₁**) alluvioni ghiaioso-sabbiose terrazzate: alluvium antico (Olocene); in giallo chiaro (**q₃**) ghiaie sabbiose e sabbie con strato superficiale di alterazione limitato a 40 – 60 cm, costituenti il livello fondamentale della pianura: diluvium recente (Pleistocene); in giallo (**q₂**) ghiaie sabbiose con strato di alterazione superficiale argilloso ocraceo (ferretto), potente fino a 200 – 250 cm: diluvium medio (Pleistocene). Nel riquadro rosso è indicata l'area in oggetto.

- *Ghiaie a supporto clastico, con matrice sabbiosa (Pleistocene Medio):* depositi fluvio-glaciali. Superficie limite superiore caratterizzata da suoli evoluti, con spessore sempre superiore a 2.0 m. La matrice varia da limoso sabbiosa a sabbioso limosa, con quantità variabili di argilla, la cui presenza è legata ai processi pedologici. In profondità la matrice diventa sabbiosa e sabbioso limosa. Il limite superiore delle ghiaie è tagliato da una superficie erosionale su cui poggiano depositi loessici, costituiti da limi sabbiosi/argilloso-sabbiosi a contenuto clastico basso o nullo. Il sintema di Binago rappresenta i resti di una piana fluvio-glaciale più antica dell'attuale.
